ВОССТАНОВЛЕНИЕ ВХОДНЫХ КРОМОК РАБОЧИХ ЛОПАТОК ЦНД ПАРОВЫХ ТУРБИН ИЗ СТАЛЕЙ 15Х11МФ, 20Х13 и 13Х11Н2В2МФ БЕЗ РАЗЛОПАЧИВАНИЯ СМЫСЛОВ А.М., ЛЮДВИНИЦКИЙ С.С.

Уфимский государственный авиационный технический университет,
Уфа, Россия

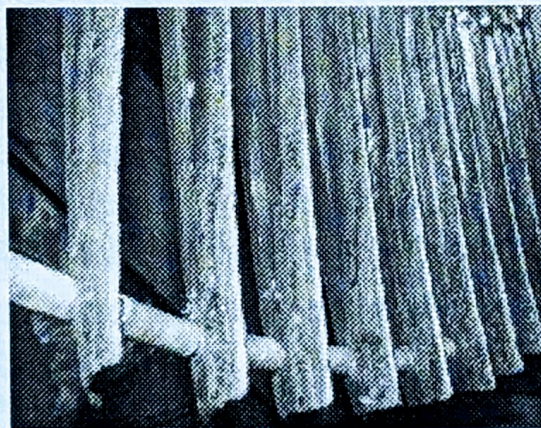
Рис. 6. Внешний вид лопаток после наплавки

Традиционно процесс восстановления РЛ с изношенной входной кромкой включает следующие основные операции: механическое удаление повреждённого эрозией металла (см. рис. 5); наплавка кромки (см. рис. 6), либо вварка вставки; механическая обработка кромки для придания перу необходимого профиля (см. рис. 7); приварка защитных стеллитовых пластин на входную кромку (см. рис. 8).

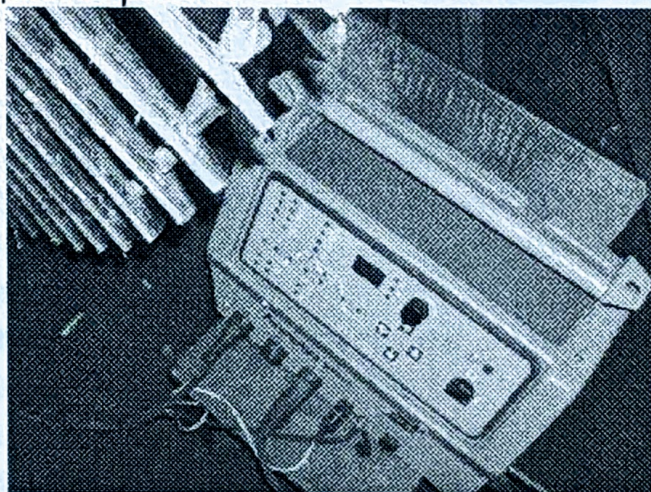
Рис. 9. Внешний вид установки LTN 200

Жёсткостью режима сварки (G) называют отношение длительности паузы (t_n) к длительности импульса сварочного тока ($t_{св}$). В качестве источника питания сварочной дуги была использована сварочная установка производства фирмы «ESAB» – Aristotig 200 (LTN 200), созданная на базе инверторной технологии, и предназначенная для аргонодуговой сварки в непрерывном и импульсном режиме, а также – дуговой сварки покрытыми электродами. Диапазон $t_{св}$ и t_n у этой установки составляет 0,02-5,0 сек, имеется дополнительная функция позволяющая устанавливать длительность паузы и импульса, начиная с 0,001 сек. Внешний вид установки приведён на рис. 9.
